### Descripción de la trama urbana:

### Edificación

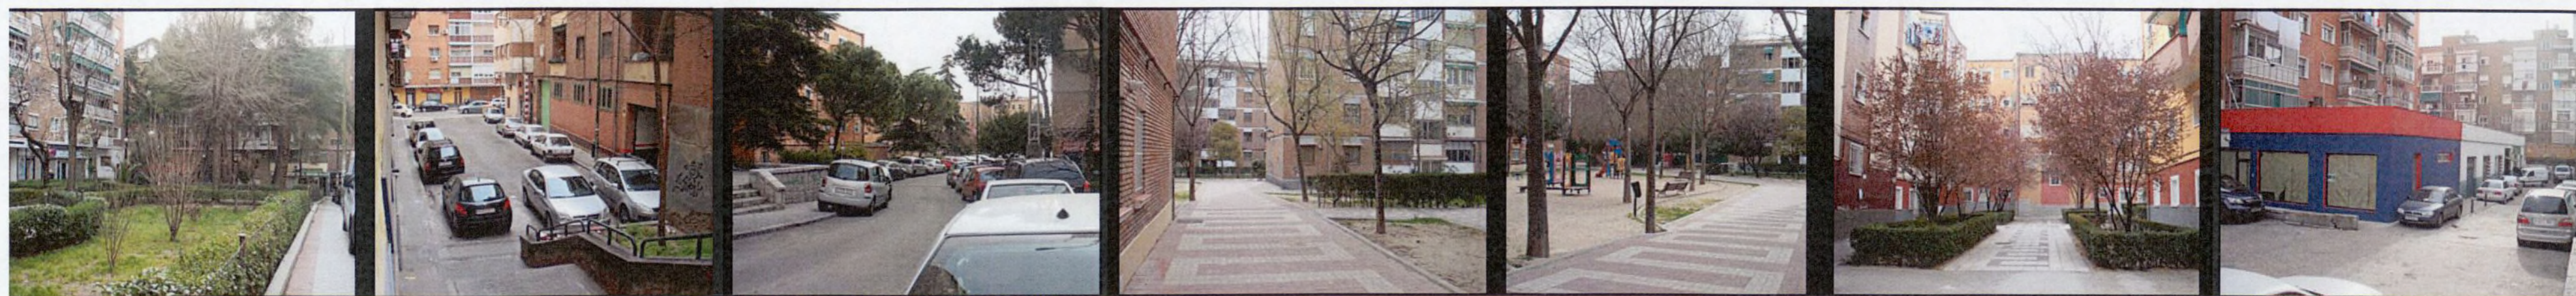
Espacios libres

Norte Pte. Capuchinos

Sur Pte. Capuchinos – Promoción URBIS

Locales en Espacio Interbloque
