VILLA de MADRID

AÑO XXIII

1985-IV

NUM. 86

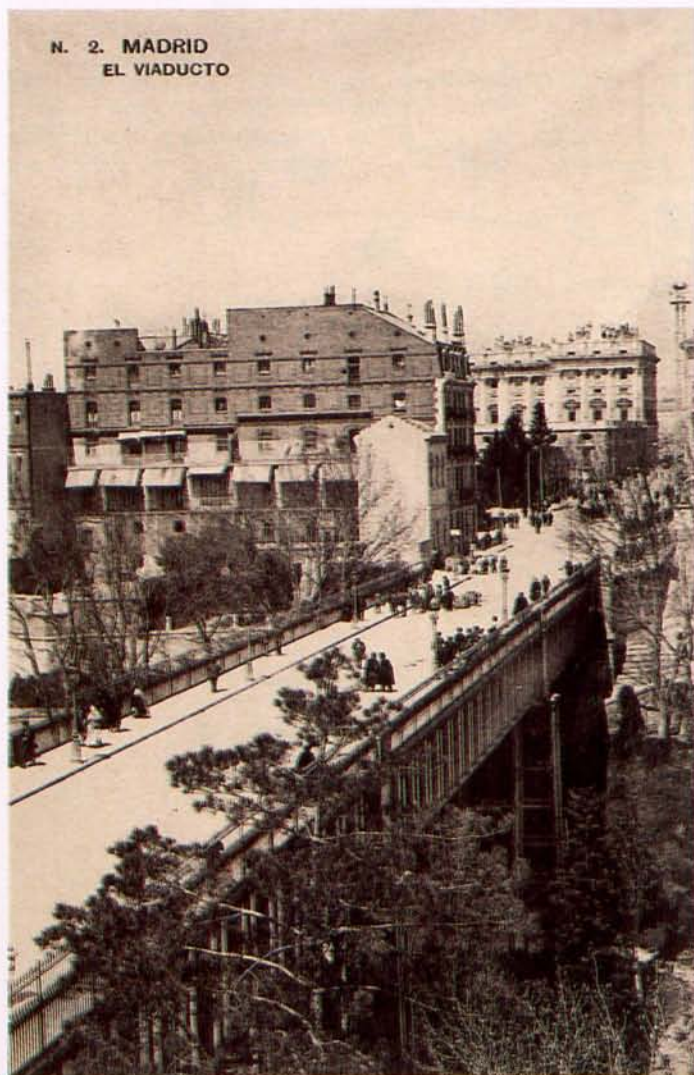
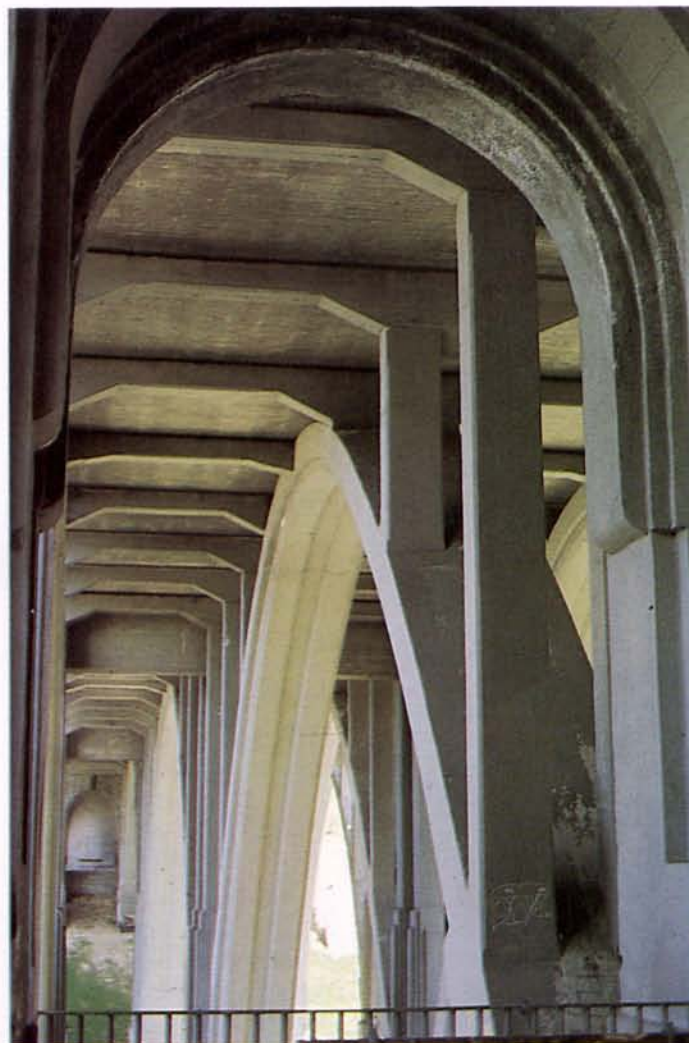
Vista interior del Viaducto.

Pero con el paso del tiempo se fue deteriorando la estructura de hormigón del tablero de calzadas, y el Ayuntamiento encarga un informe sobre el estado del viaducto al ingeniero de Caminos Federico del Pozo Frutos, que fue entregado por su autor en febrero de 1971 a la Delegación de Obras y Servicios Urbanos del Ayuntamiento de Madrid.

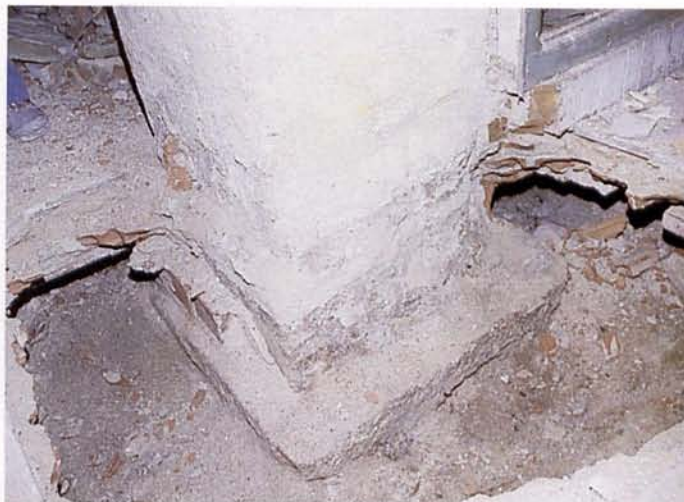
Pilastra del sótano.

Un espacio a la derecha con una pilastra central plantea igualmente un complejo problema de interpretación, corroborando lo anteriormente expuesto. En realidad, hoy sabemos que el primitivo edificio ocupaba un área más amplia en el sótano.

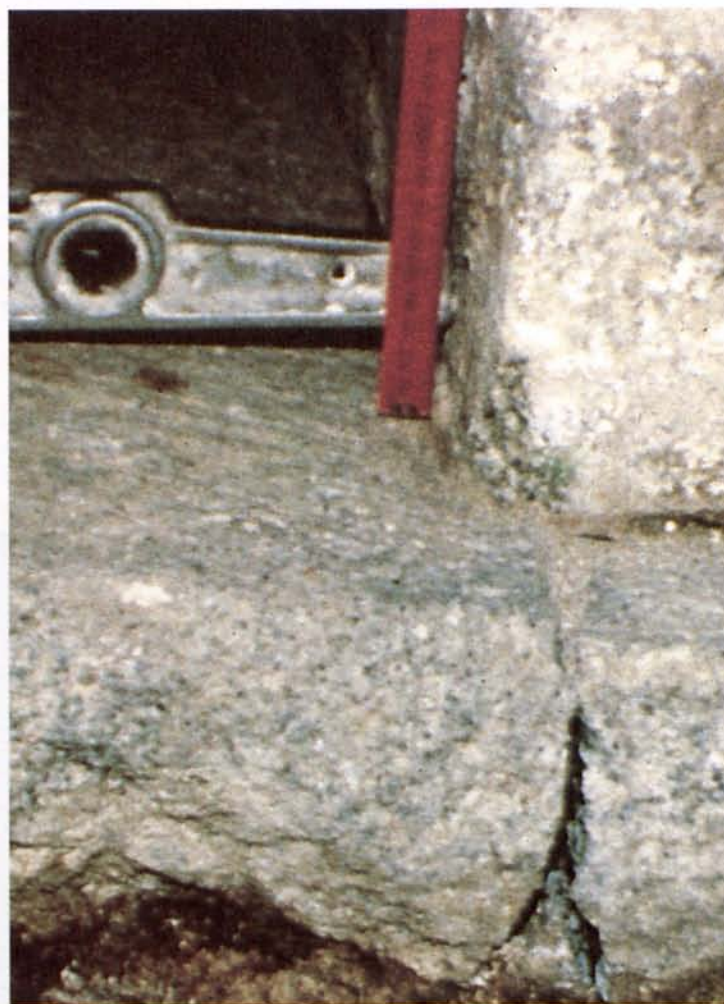
Detalle de la fotografía anterior.

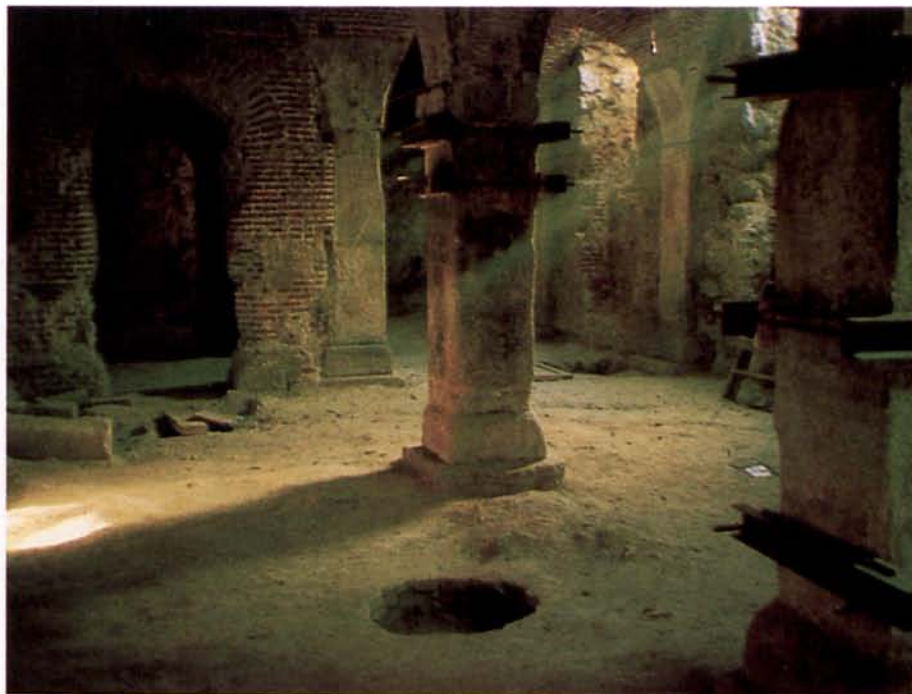
Vista general del sótano.

Pensemos: la planta sótano alberga caballerías de los panaderos; este espacio ventila a través de lunetos al exterior de la plaza y al jardín, y con rejas en las claves de las bóvedas al interior del mercado. Este se abre con cancelas a la plaza y con ventanas y una gran cancela central al jardín posterior, perfectamente estructurado. Por una entrada lateral se accede a los salones reales, concebidos como un palacio de un solo nivel. En las plantas

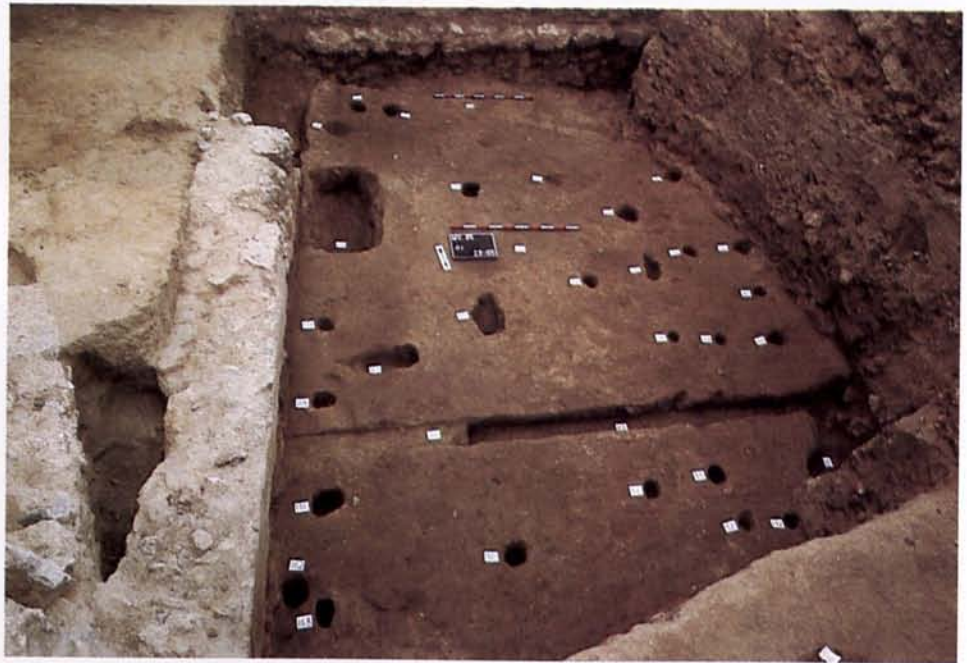
FOTO 4.

CATA 01. Aspecto que presentaba el terreno una vez quitado el suelo de ladrillos. Se aprecian una serie de agujeros de poste—probablemente huellas del andamiaje utilizado en la construcción de los muros de la casa del siglo XVIII.

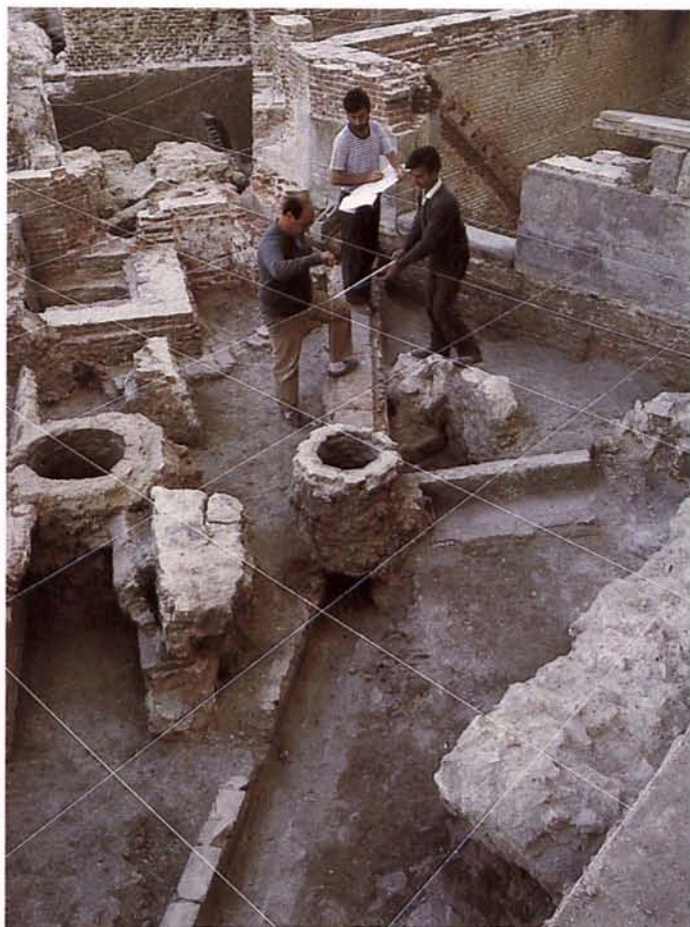
FOTO 19.
Cuadrícula de las catas.
