## Cine de Actualidades

Arq. S. ULARGUI

## CINE DE ACTUALIDADES

AVENIDA DE EDUARDO DATO 4 MADRID

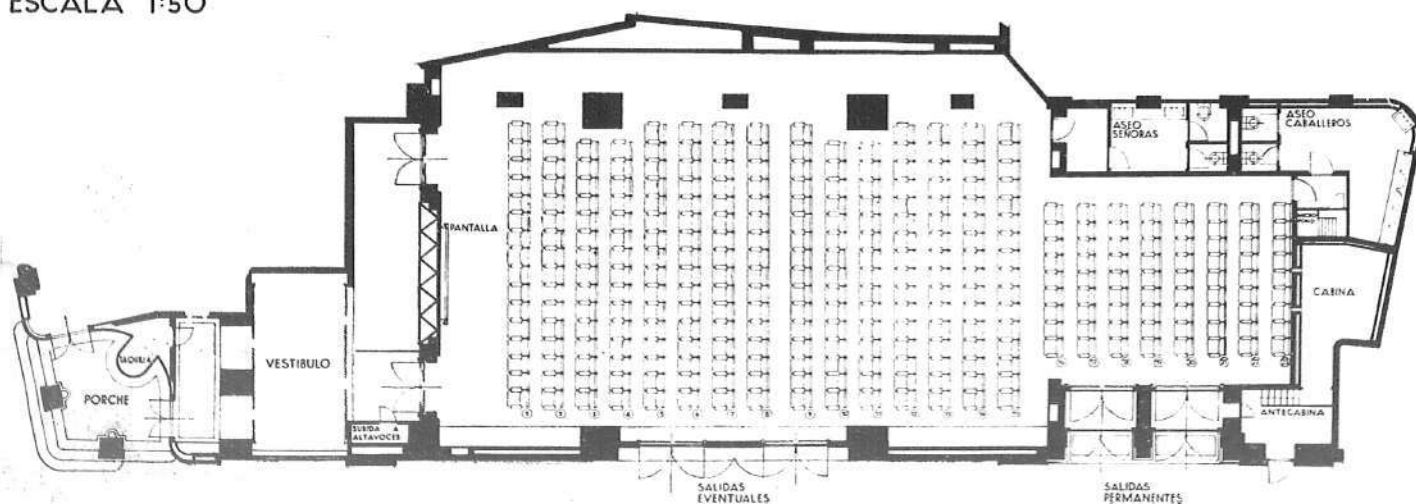
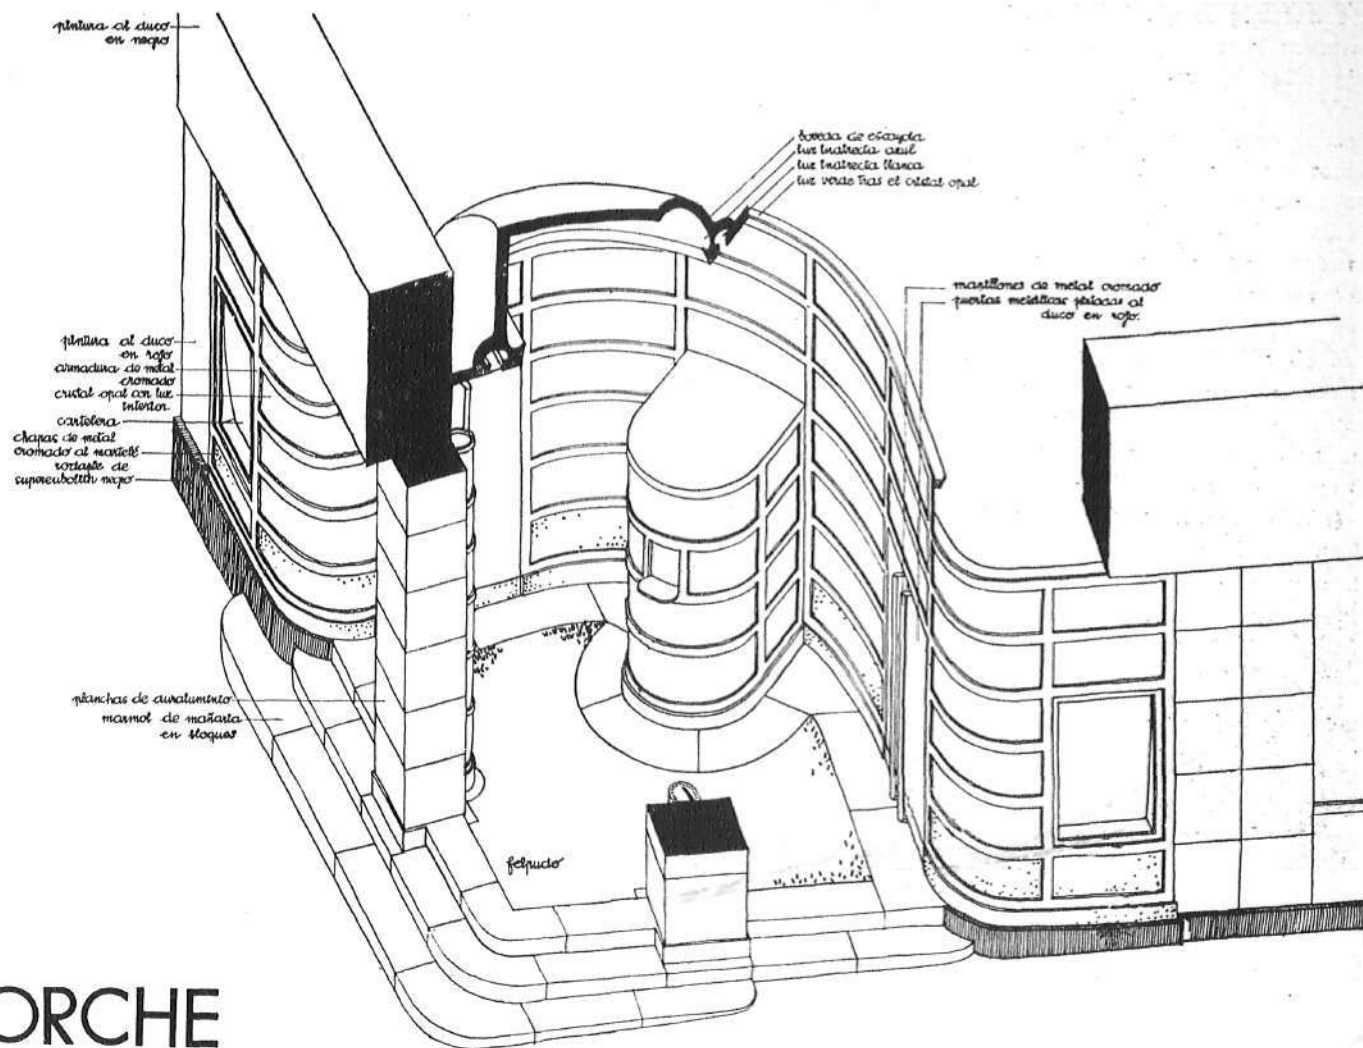
### PLANTA ESCALA 1:50

El "Cine de Actualidades" se ha dispuesto en un local destinado a usos comerciales, que comprendía planta baja y entresuelo. Dando el solar a la Gran Vía y a la calle de Tudescos, se ha llevado el cine hacia esta calle, para dejar libre la mayor superficie posible en la Gran Vía, por razones de aprovechamiento económico.

El ingreso se ha colocado en la esquina, por ser el punto de máxima atracción, y ésta se ha acentuado, destacando la taquilla y dejando el vestíbulo visible desde el exterior.

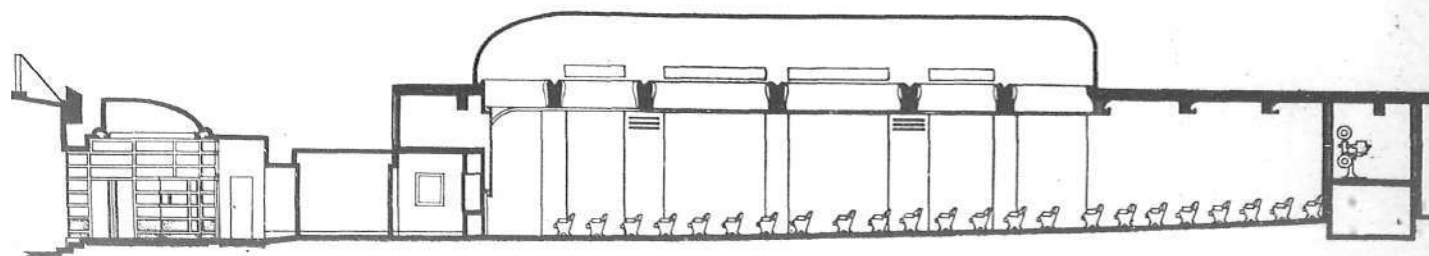
### SECCION LONGITUDINAL

ESCALA 1:50

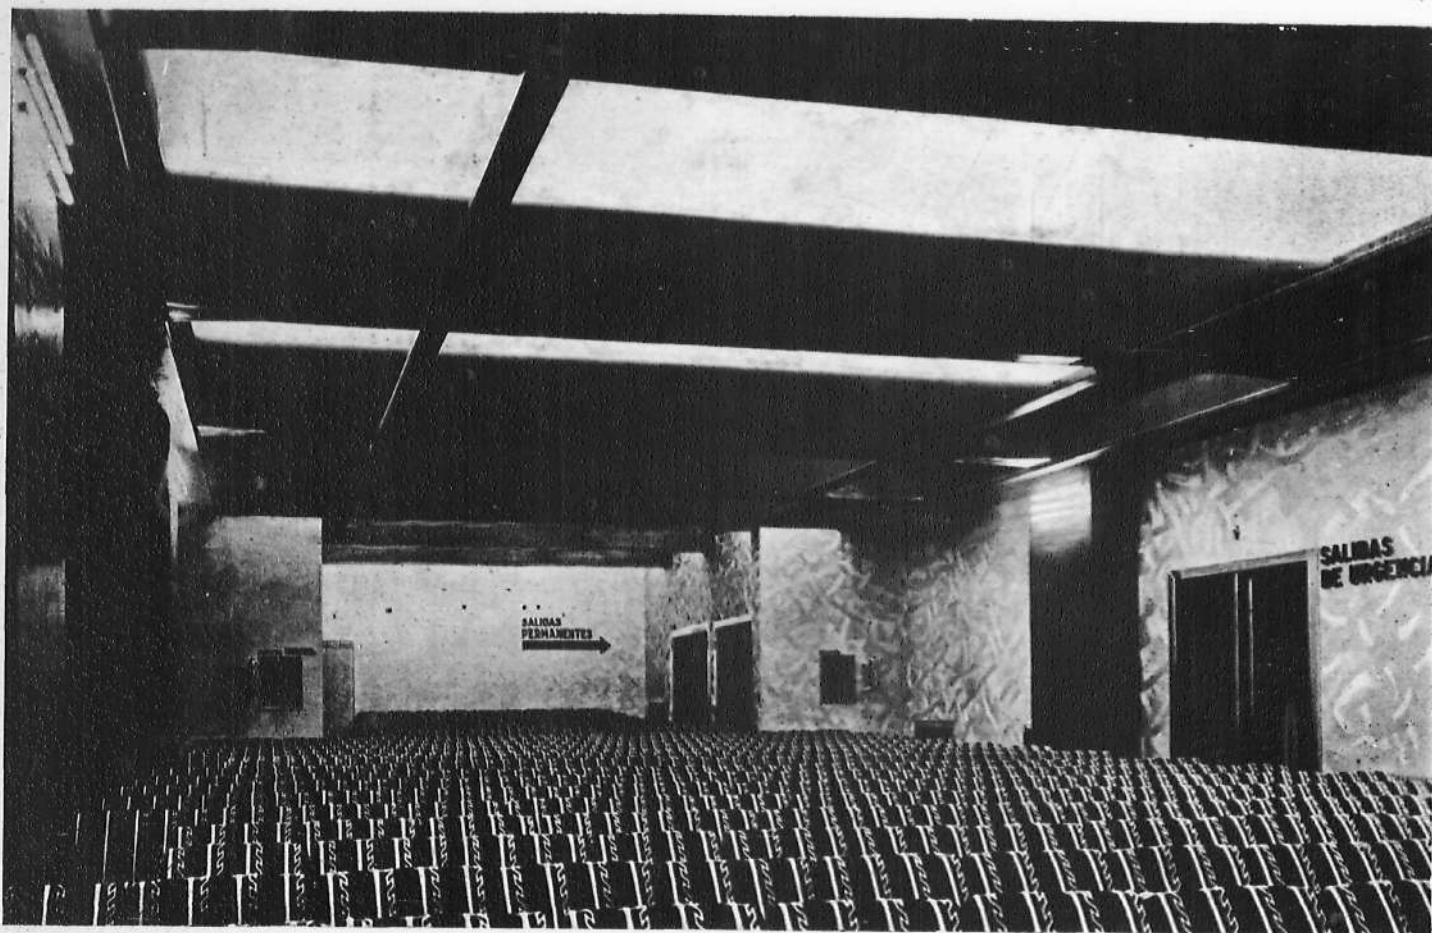
INTERIOR DE LA SALA

La sala ha sido muy forzada; ha habido que respetar, por razones constructivas, las vigas del piso entresuelo, y la composición se ha llevado simplemente a base de iluminación y color, y el estudio de un tipo de butaca adecuado y de gran confort. Ha sido dotada de instalación de ventilación y refrigeración.

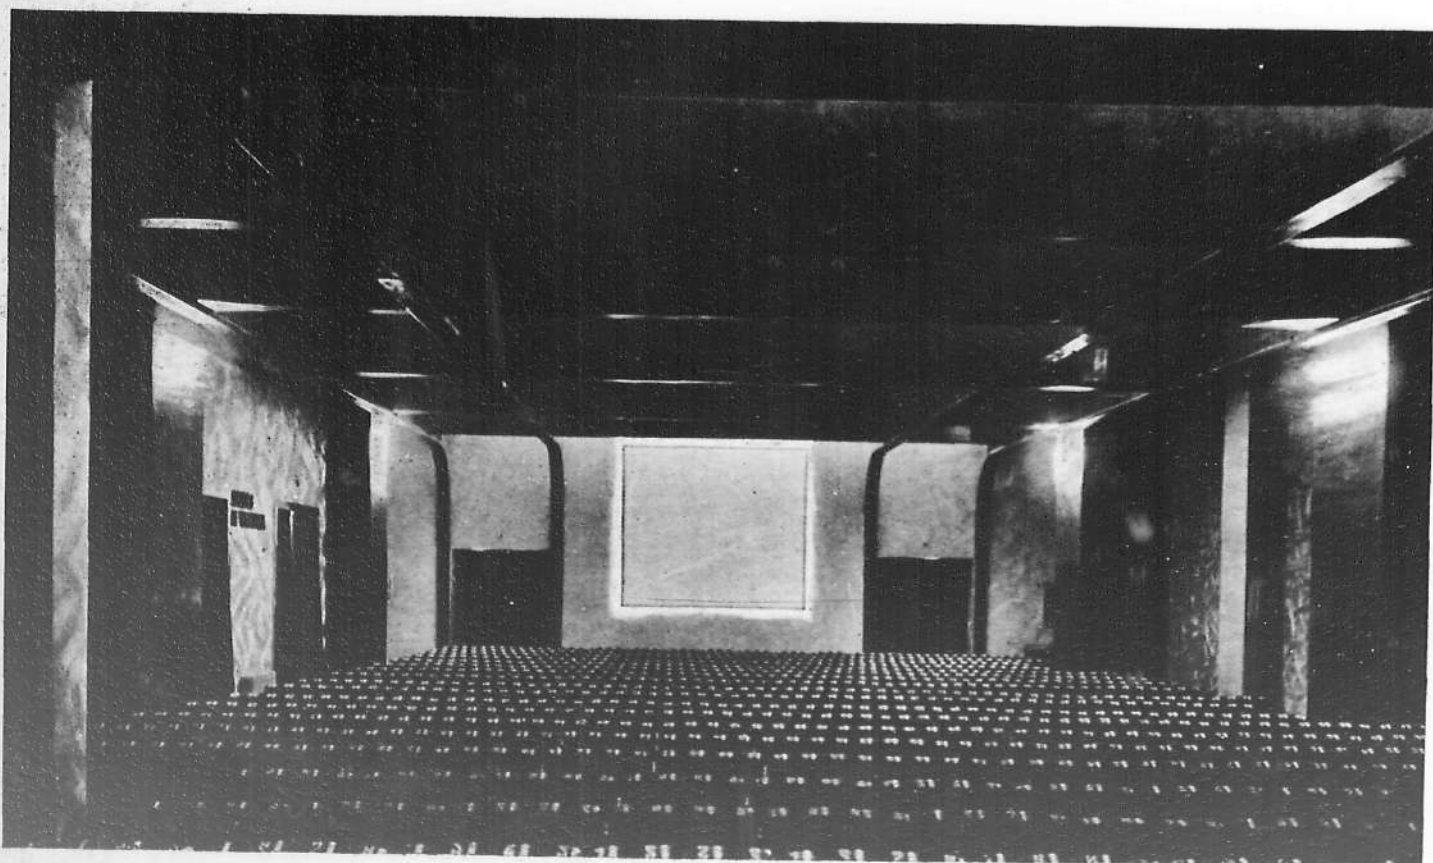
INTERIOR DE LA SALA

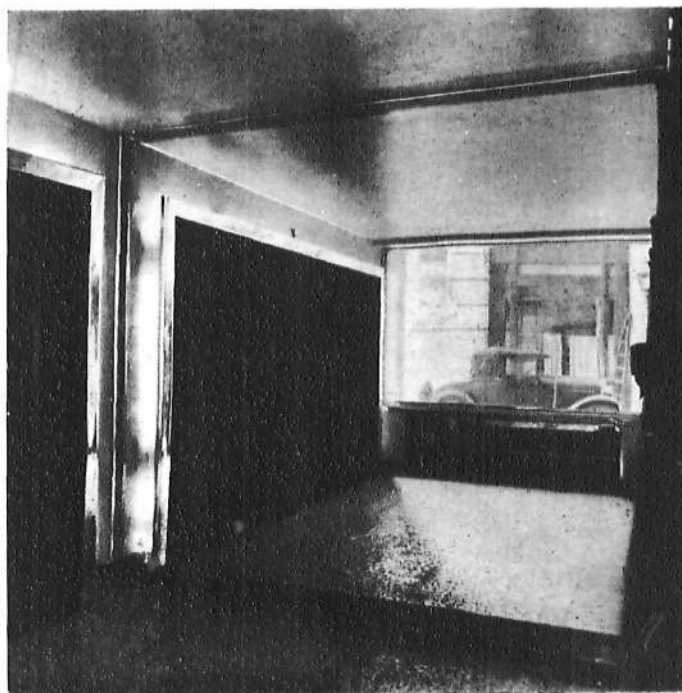
DETALLES DEL VESTIBULO

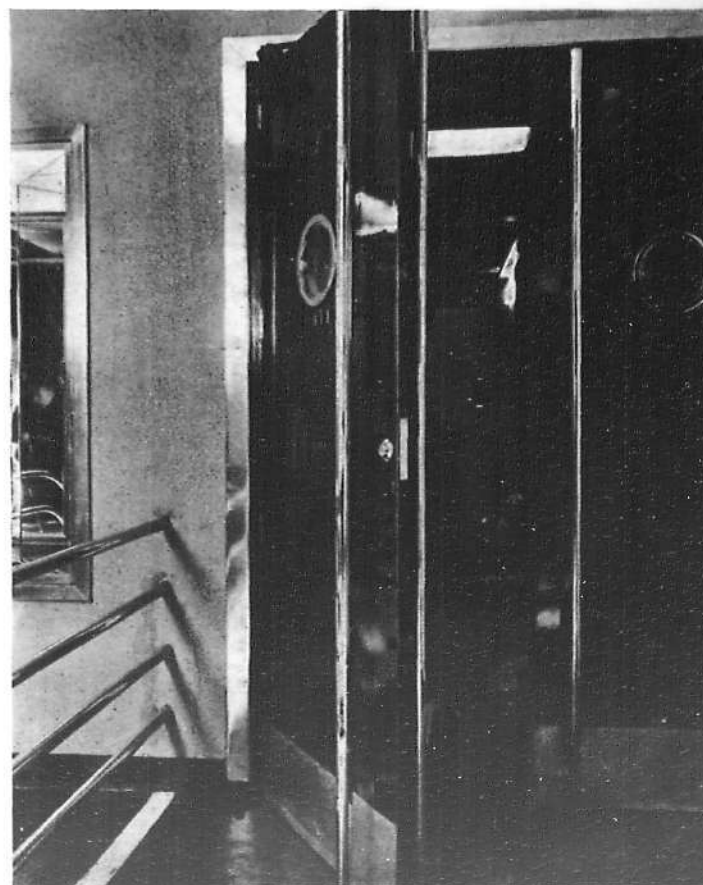
DETALLE DE UNA ENTRADA A LA SALA

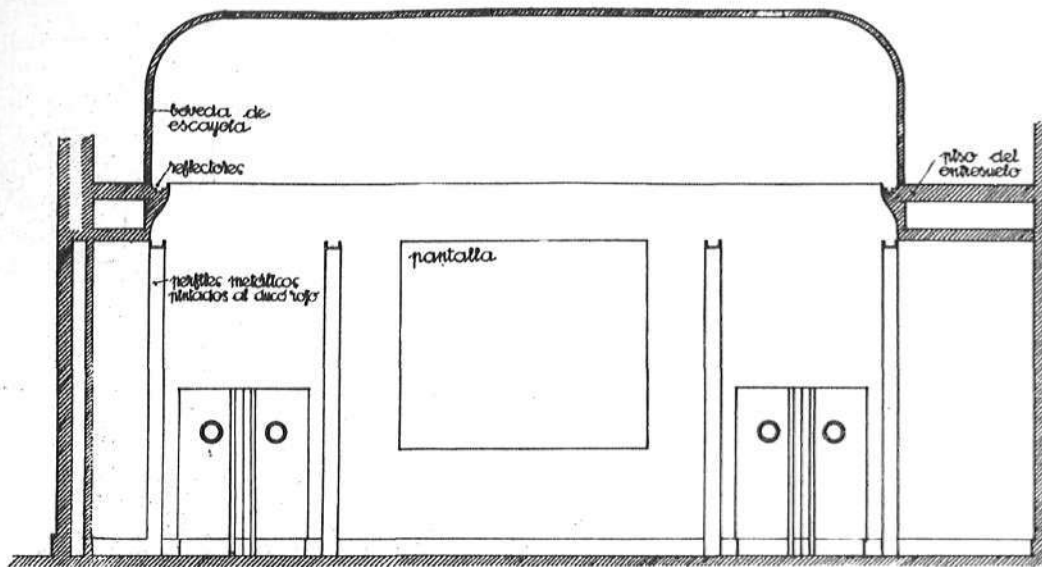
FRENTE DE LA PANTALLA

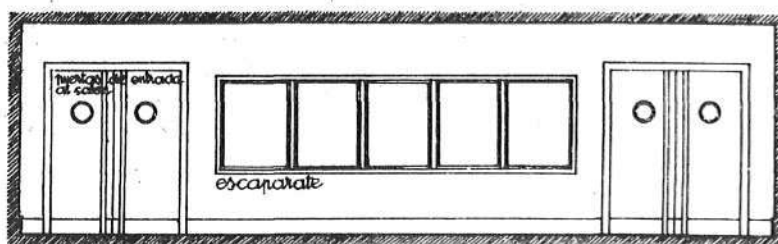
FRENTE DEL ESCAPARATE

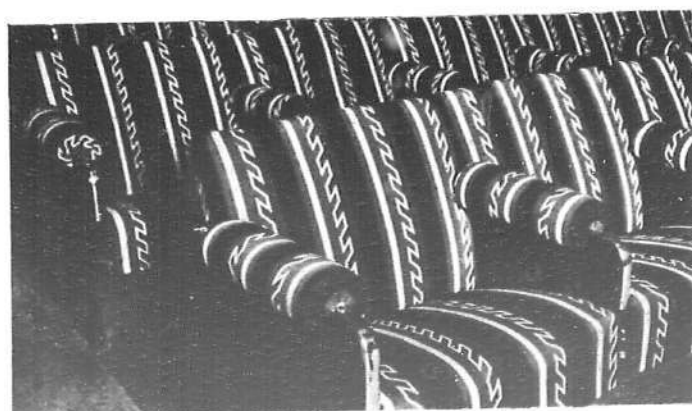
DETALLE DE LAS BUTACAS
