PLANO DE SITUACION DE LOS COTOS NUMEROS 23, 24 Y 25 DE LA DEHESA DE LA VILLA SEGUN SU ACTUAL EMPLAZAMIENTO Y CON ARREGLO AL PLANO DEL ULTIMO DESLINDE JUDICIAL PRACTICADO EN NOVIEMBRE DE 1886.

Madrid - Marzo de 1915
El Arquitecto M^o de Propiedades

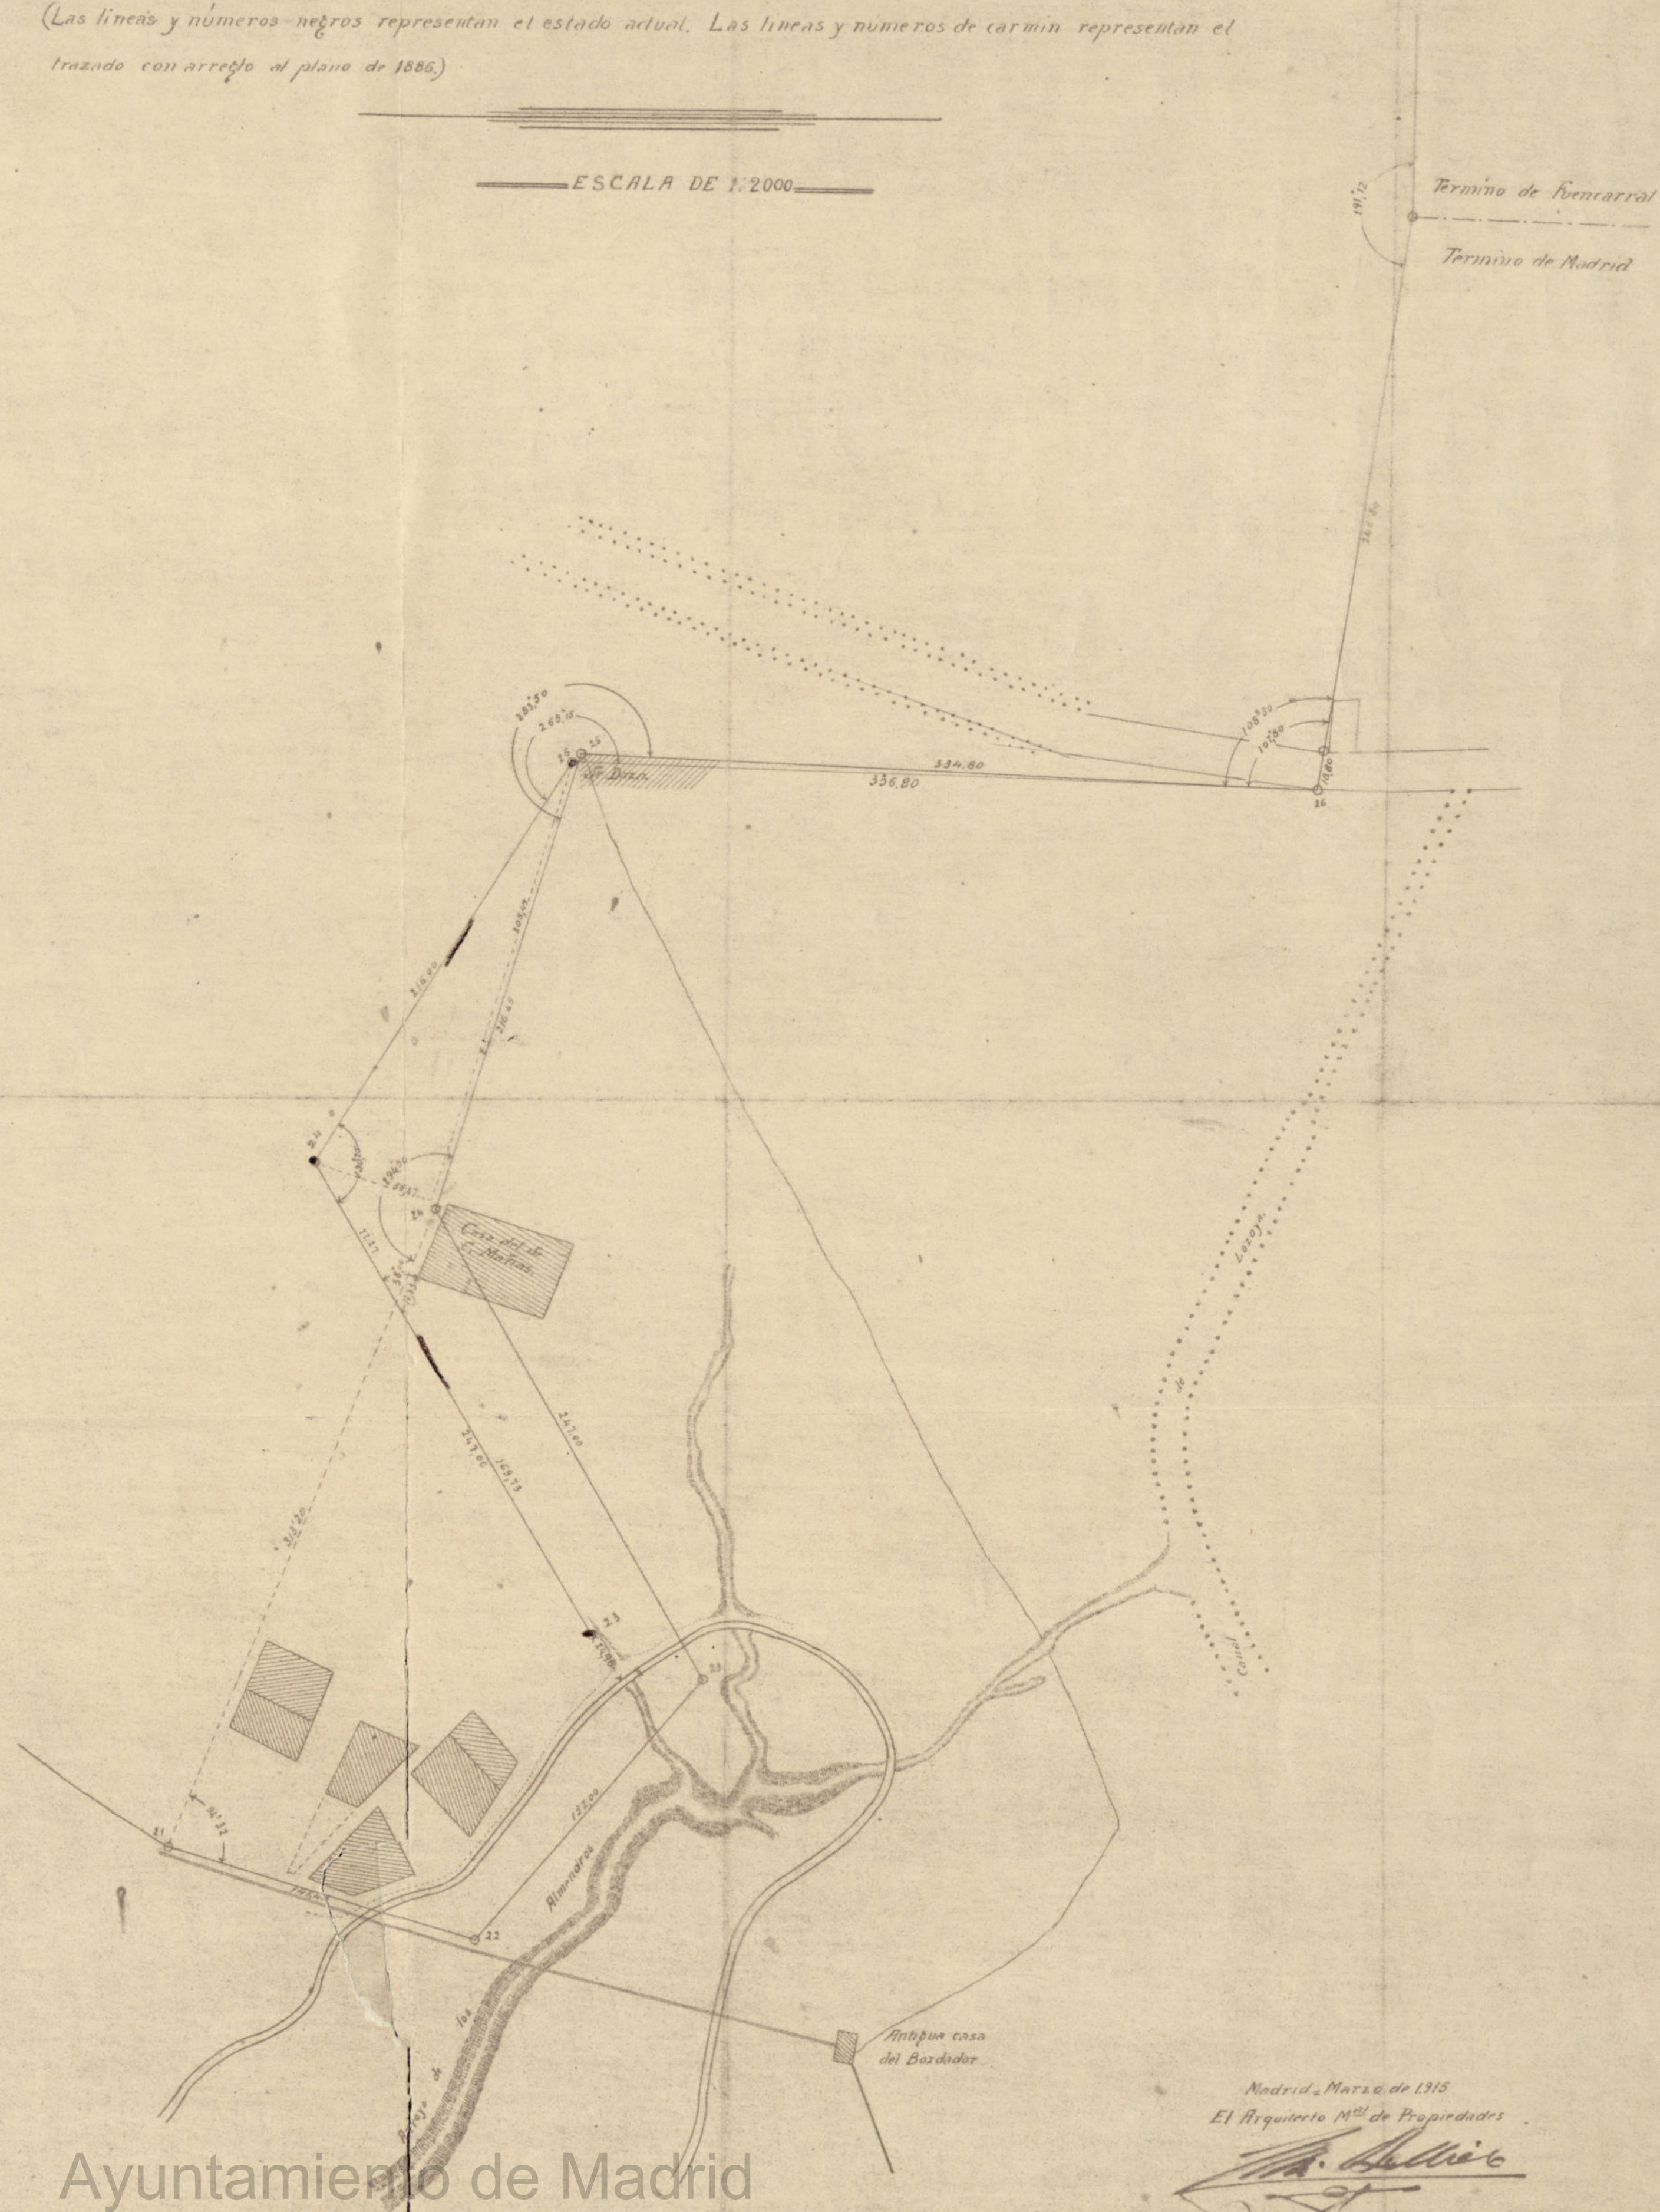
(Las líneas y números negros representan el estado actual. Las líneas y números de carmin representan el trazado con arreglo al plano de 1886.)

Detalle de la situacion del coto n° 25

referido a la casa del Sr. Baen.

Detalle de la situacion del coto n° 24

referido a la casa del Sr. C. Mañas.
