*Trazo de la Casa que se necesita hacer en la Puente de Viveros para habitacion del Administrador, y demas dependientes que se hallan en ella para la Recaudacion del Pontazgo: Por que la que actualmente sirve esta ruinoso; su fabrica es de poca subsistencia; enferma y contagiada: por falta de los Ayres mas puros, y saludables: y expuesta a los nocivos.*

*A consecuencia de orden del Consejo de 27 de Mayo proximo, que de Acuerdo de la Junta de Propios, y Sisas de esta Villa se me comunicó en 30 del propio mes, por su Secretario, de Ayuntamiento el Sr. D. Vicente Francisco Verdugo: Ja esta Trazo acompaña el correspondiente mi informe.*

*Madrid y Junio 20 de 1777.*

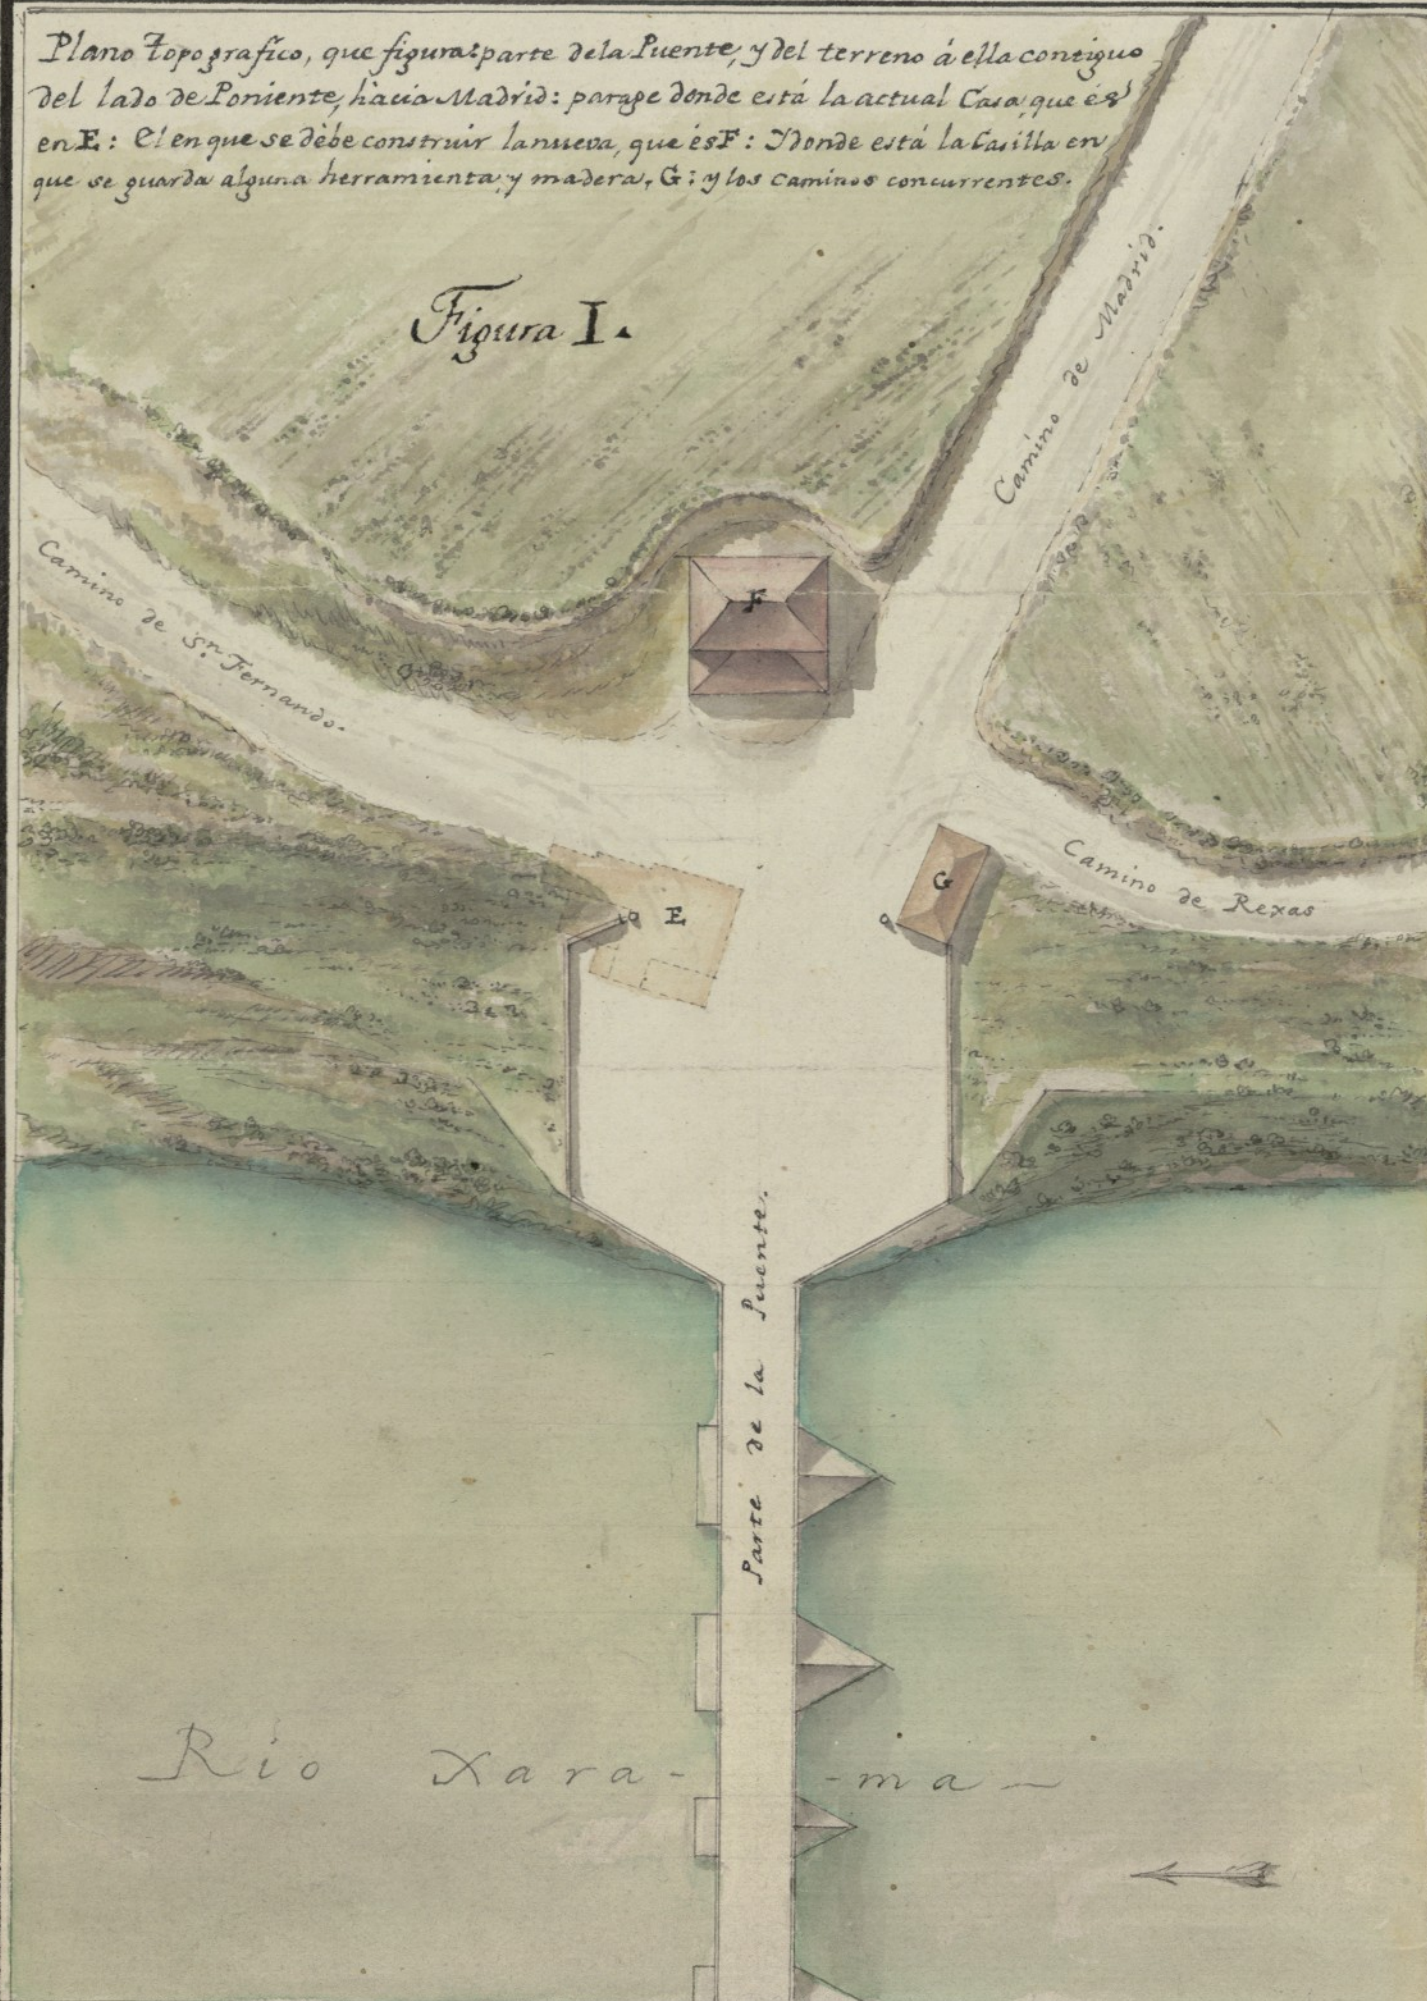
*Plano Topografico, que figura parte de la Puente, y del terreno a ella conseqno del lado de Poniente, hacia Madrid: por aye donde esta la actual Casa, que es en E: El en que se debe construir la nueva, que es F: Nonde esta la Casilla en que se guarda alguna herramienta, y maderas, G: y los caminos concurrentes.*

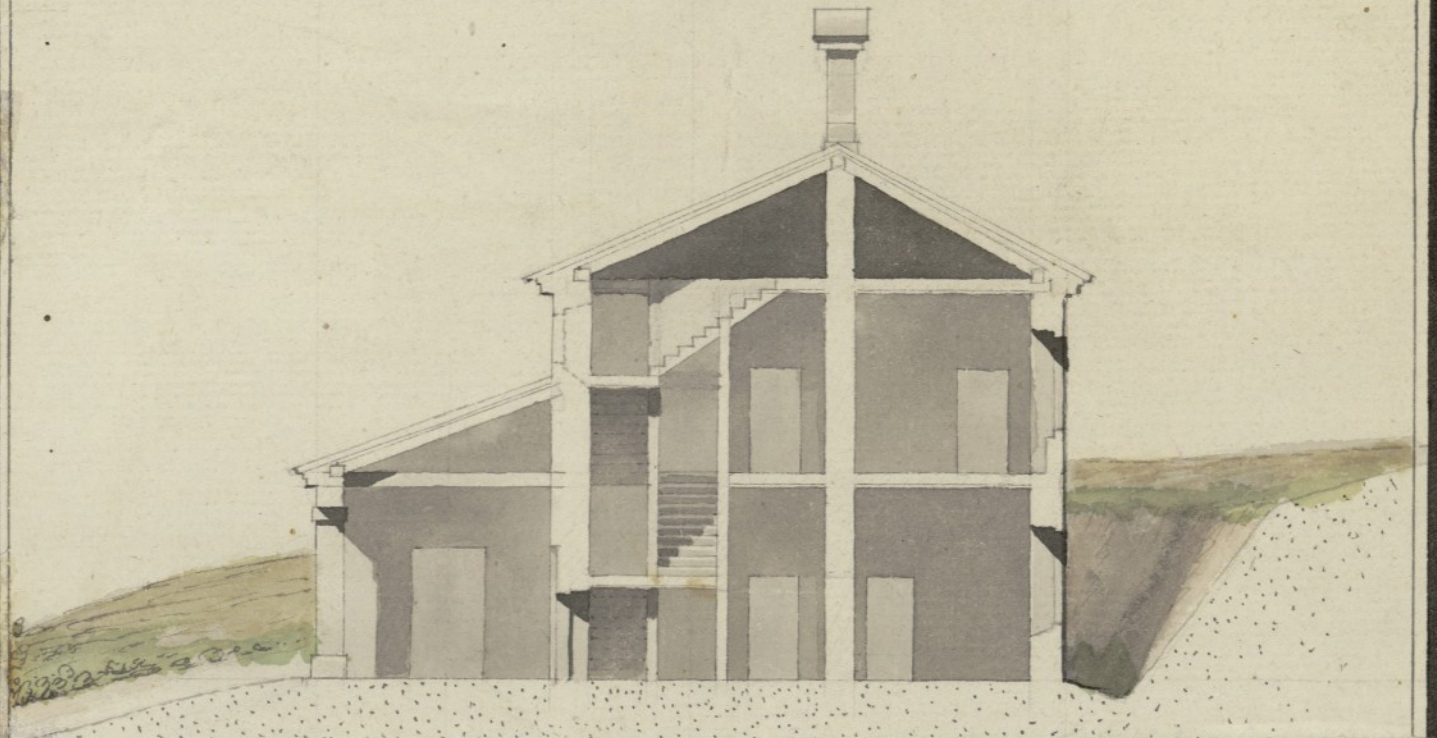
*Fig. V.*

*Corte por las líneas AB, CD, de las Plantas.*

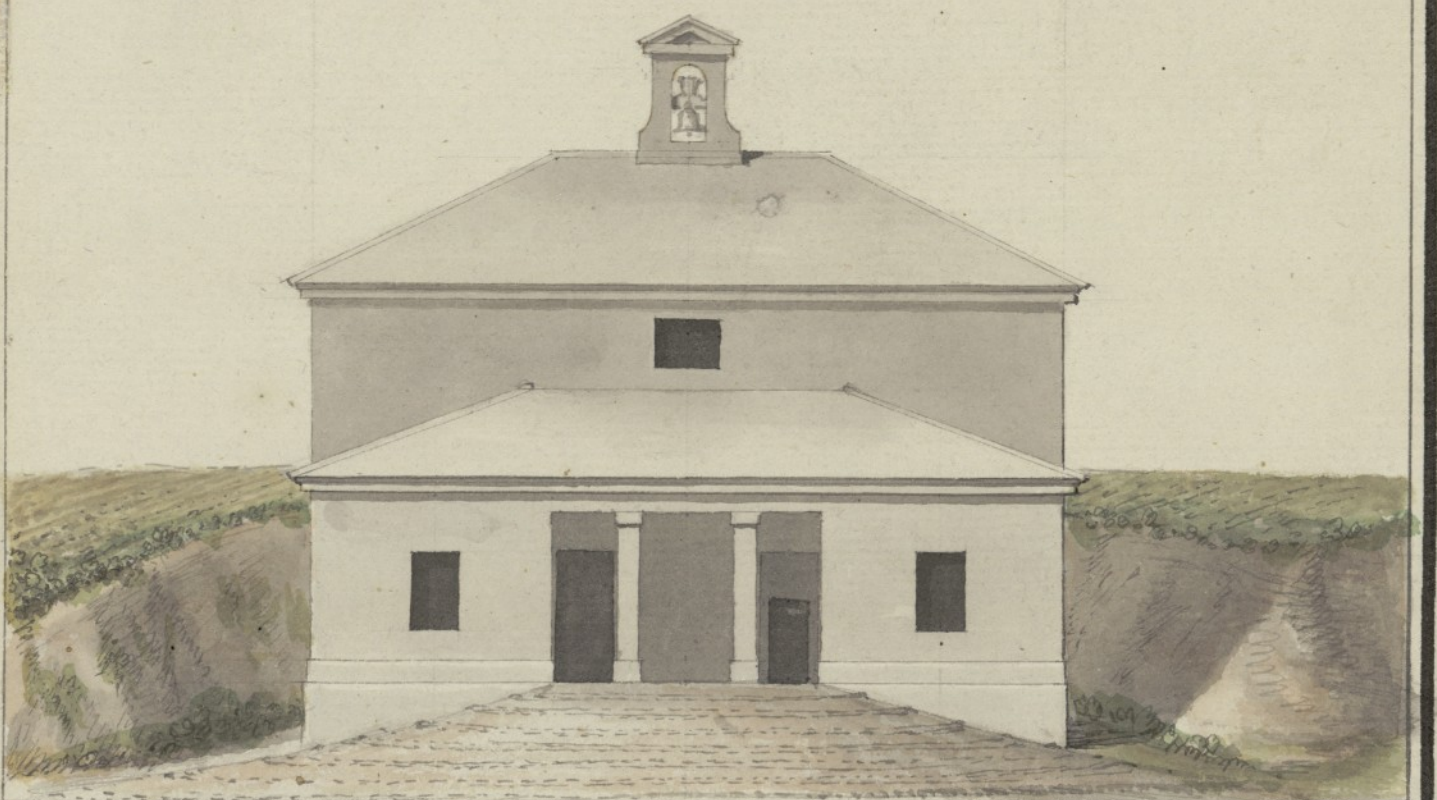
*Fig. IV. Fachada, á Levante*

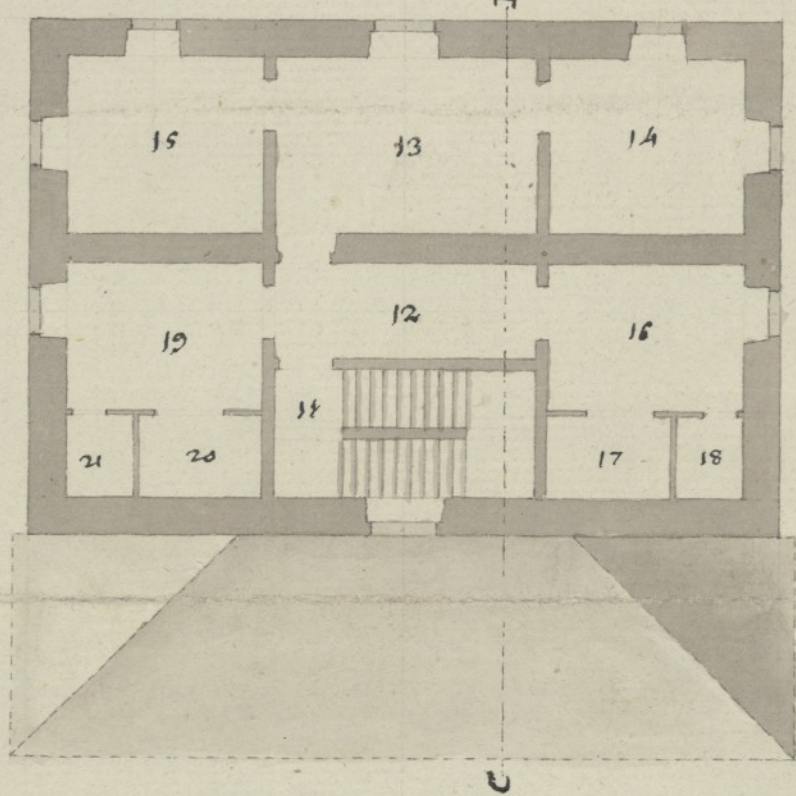
*Fig. III.*

*Planta del Quarto principal*

*Planta del Quarto principal.*

- 11 Desembarco de la Escalera.
- 12 Paso que da entrada a los tres quartos de Administrador, Interventor, y sobrestante.
- 13, 14, 15, Sala, Alcova, y Despacho del Administrador.
- 16, 17, 18, Quarto del Interventor con su sala, Alcova, y Alazena.
- 19, 20, 21, Otro quarto igual al antecedente para el sobrestante.

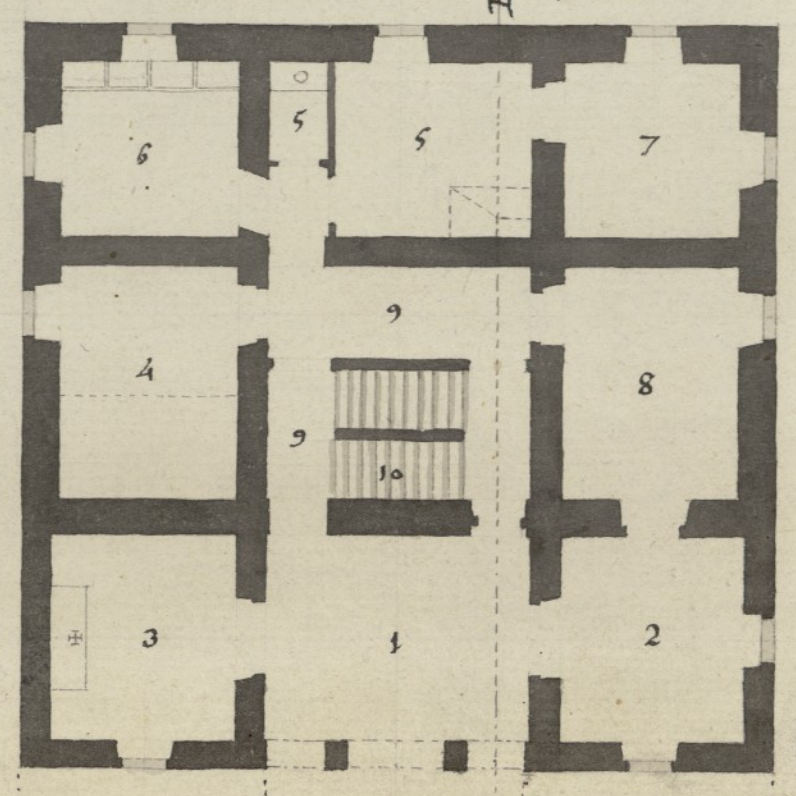
*Fig. II.*

*Planta del Quarto vajo*

*Planta del Quarto vajo.*

- Num. 1 Portal.
- 2 Pieza de cobranza.
- 3 Oratorio.
- 4 Quarto de Soldados.
- 5 Cocina, y Lugar comun.
- 6 Cavalleriza.
- 7 Despensa.
- 8 Pieza para comer.
- 9 Pasos.
- 10 Escalera para el Quarto pral.
